2025 덕수궁 특별전

국가유산청 공릉유적본부
덕수궁관리소

대한제국 황궁에 선 양관 洋館

Western Architecture
in the Korean Empire's Palace

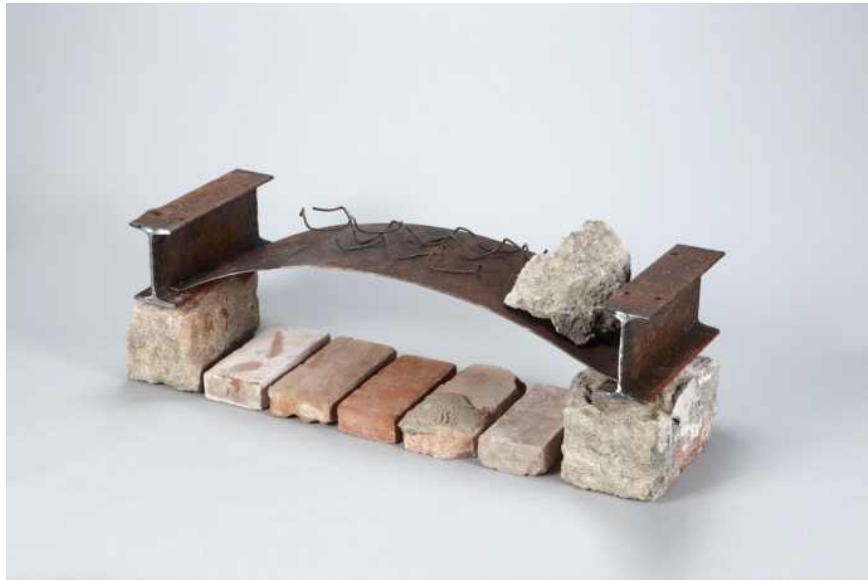
석조전 철골콘크리트 구조

석조전의 바닥구조는 덕수궁 내 다른 서양식 건축물이 목재 구조인 것과 달리 철골콘크리트 방식으로 이루어졌다. I형 철골빔 사이에 아치형 금속판을 설치하고 그 위에 철망을 깔아 콘크리트로 마감한 형태이다.

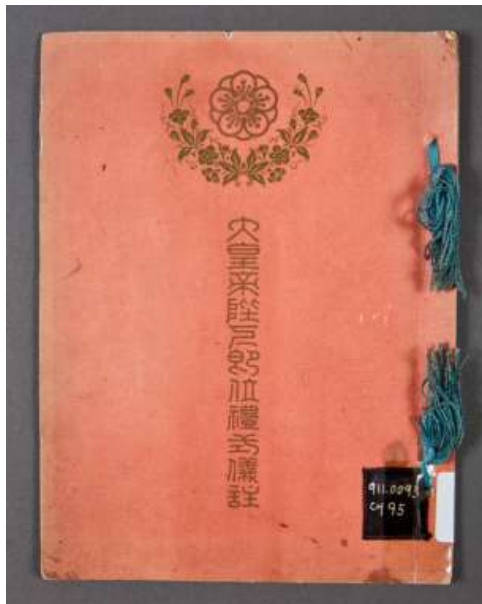
대황제폐하즉위예식의주(좌: 표지, 우: 돈덕전 배치도)

돈덕전에서 행해진 순종 즉위예식 절차와 돈덕전 평면도가 실려있다. 즉위식은 전통 예식과 서양 예식이 공존했는데, 전통 예식에는 순종이 면복(국왕이 제례 때 입는 관복)을 입고 신하들에게 국궁사배를 받았으며, 서양 예식에서는 대원수복으로 갈아입고 애국가 등이 연주되었다.

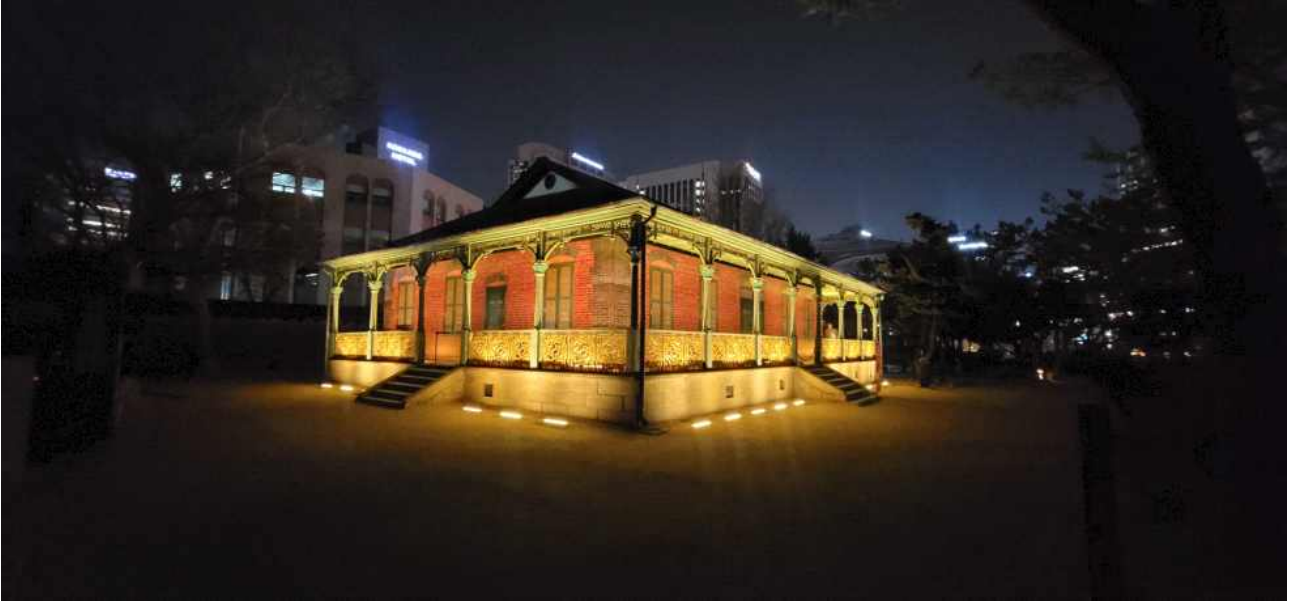
현장 연출 '정관헌, 벽을 세우다'

국가기록원 『덕수궁원안』 속 정관헌 평면도와 국사편찬위원회 사진을 바탕으로 정관헌이 변경되기 이전 모습을 연출하였다.

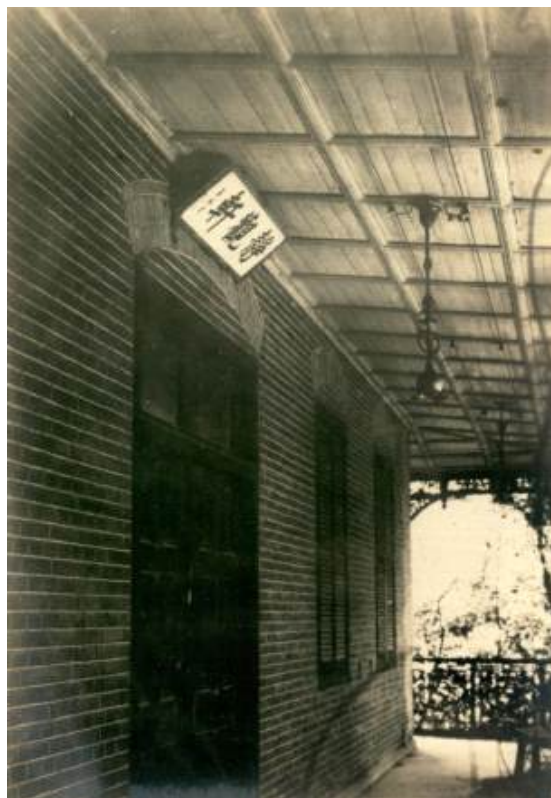
변형되기 이전 정관헌

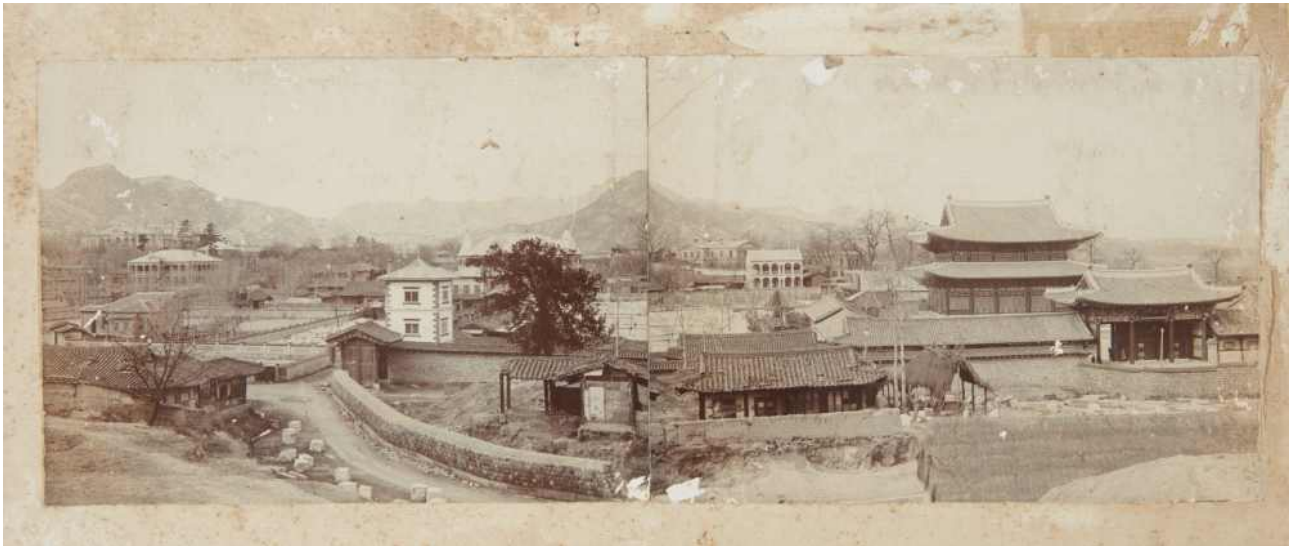
1902년 무렵 덕수궁 전경

1902년 덕수궁 남쪽에서 촬영된 덕수궁이다. 왼쪽부터 중명전, 망대, 돈덕전, 구성헌 등 양관이 들어서 있다.
